DER SALZBURGER FLORIAN

Nr. 06/2008

Alarmstufe 4 in Grödig: Sägewerk in Vollbrand

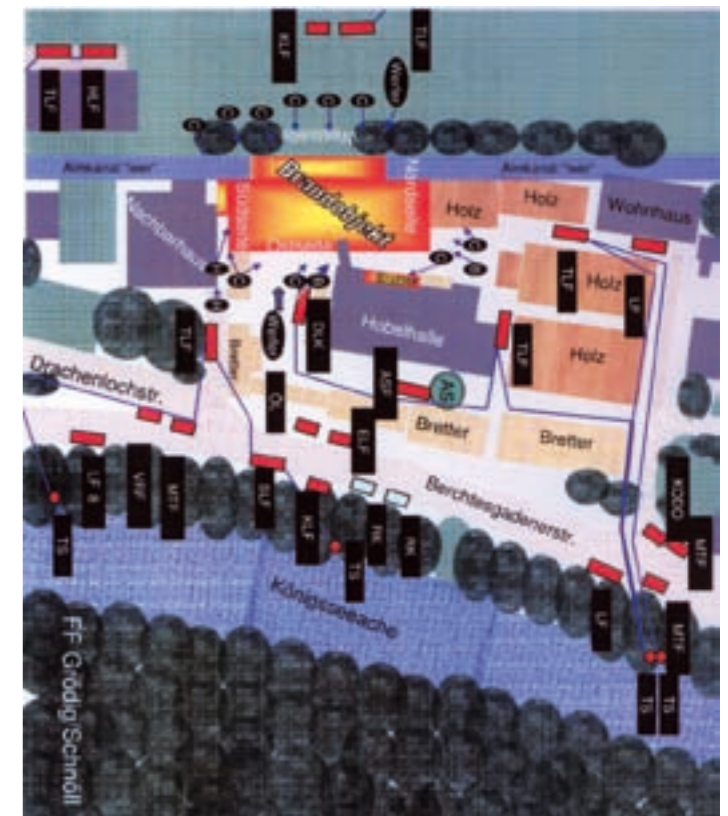
Der Lageplan zeigt, wie nahe die weiteren Gebäude und Holzlager dem Brandobjekt lagen.
