DER SALZBURGER FLORIAN

Nr. 07/2008

*Großbrand auf der Schmittenhöhe*

Flammen und Rauchpilz über der Schmittenhöhe

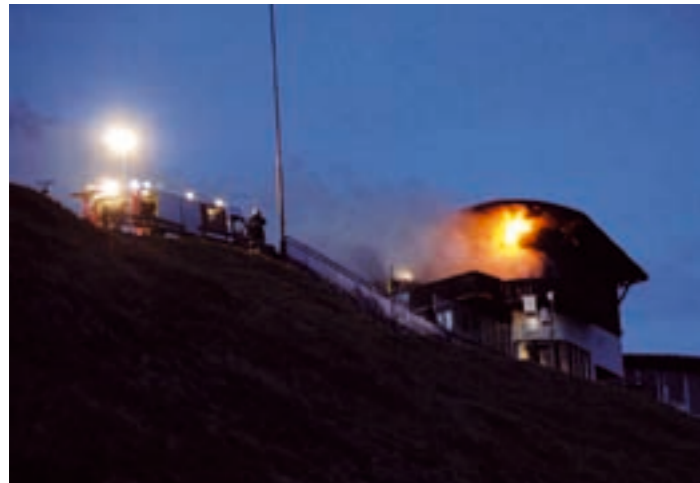
Lageplan der Einsatzstelle auf der Schmittenhöhe: Standorte der Fahrzeuge, Zubringerleitungen (blau) und Strecke des Pendelverkehrs (gelb).
